公益社団法人 日本地すべり学会関西支部
現地討論会

山陰地域の斜面防災 論文集

前根波西地区災害関連緊急地すべりの概要

島根県出雲市：唐川地区地すべりについて

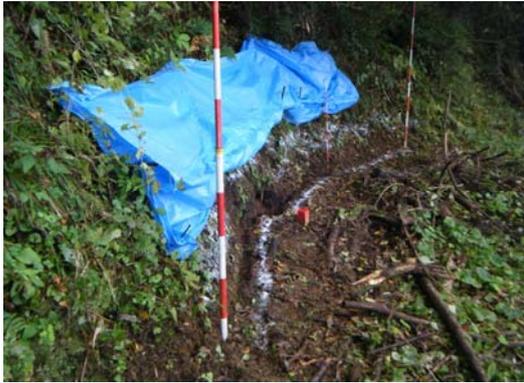
写真2 頭部の段差・クラック

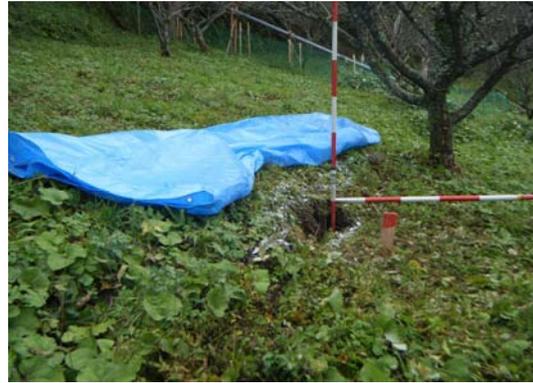
写真3 畑地の段差・クラック

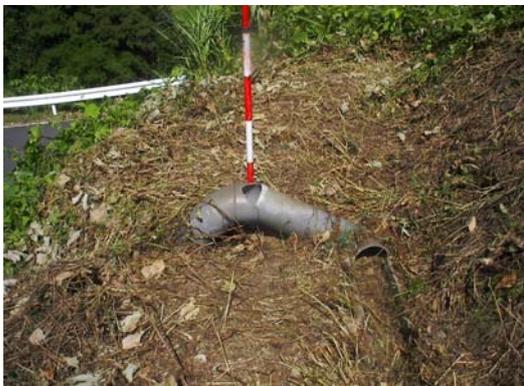
写真4 排水パイプの変形

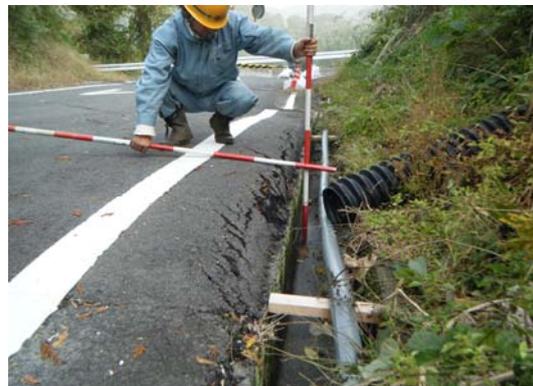
写真5 押し出し・隆起(パイプは仮設水道管)

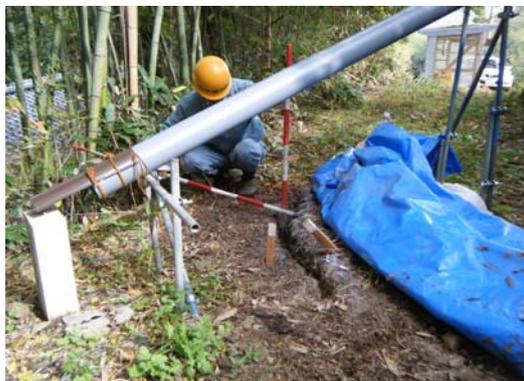
写真6 旧道の段差・クラック

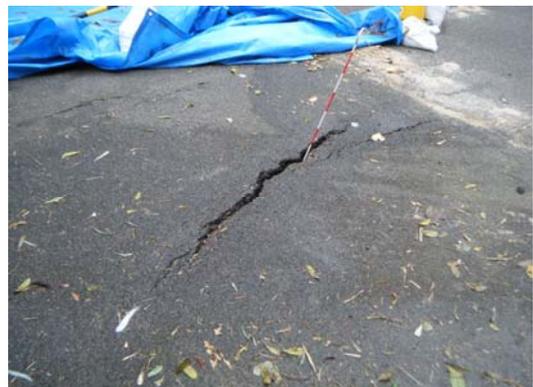
写真9 路面の段差・クラック

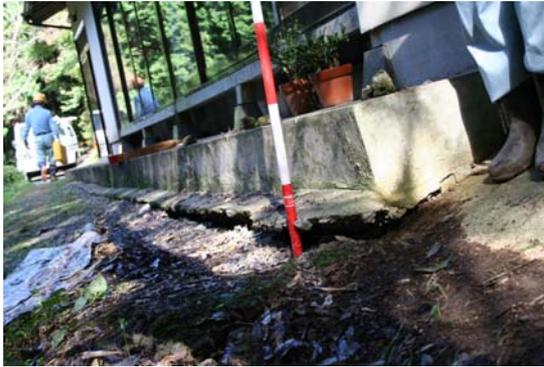
写真10 家屋基礎（犬走り）の沈下

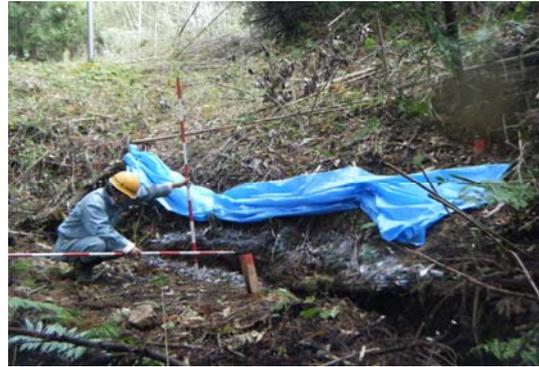
写真11 斜面中間域の段差・クラック

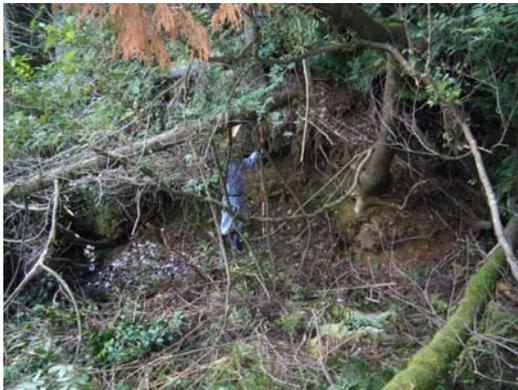
写真12 先端部の変状

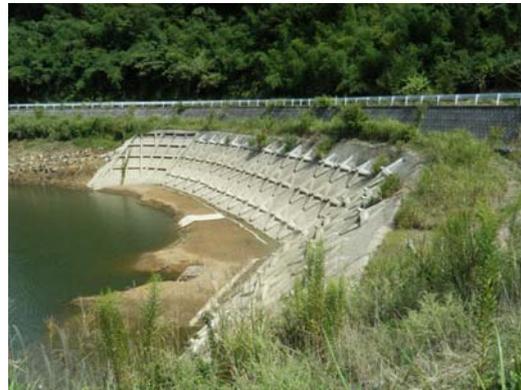
写真13 既往アンカー工（A2ブロック）

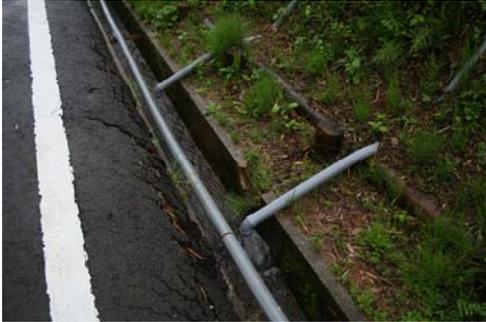
写真 14 水抜きの排水状況

地下水排除工は、水抜きボーリングで対応可能な現場条件であるため、ブロック全域をカバーするようにn=5段配置した。(26m~49m×4孔)

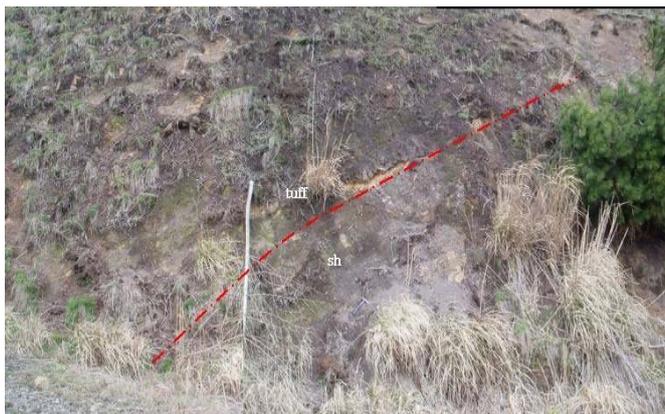
写真1. 頁岩(sh), 凝灰岩(tuff)互層。
地層の走向・傾斜: N82°W, 58°N

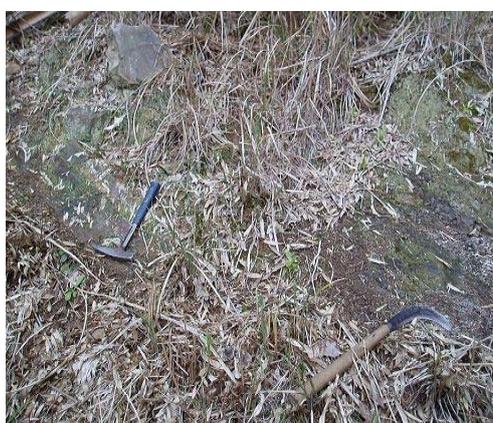
写真2. 崩壊面に露出する頁岩
走向・傾斜: N81°W, 35°N

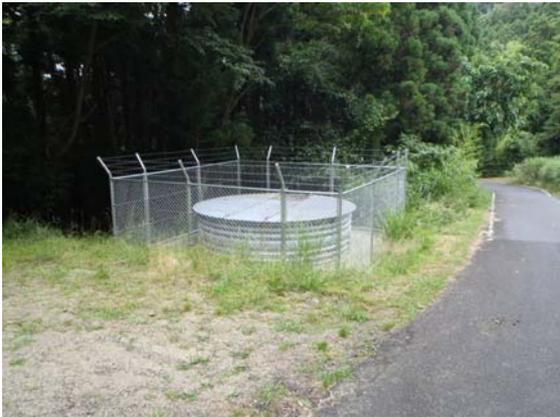
- ・ 第 1 号集水井工
上段集水ボーリングは未施工

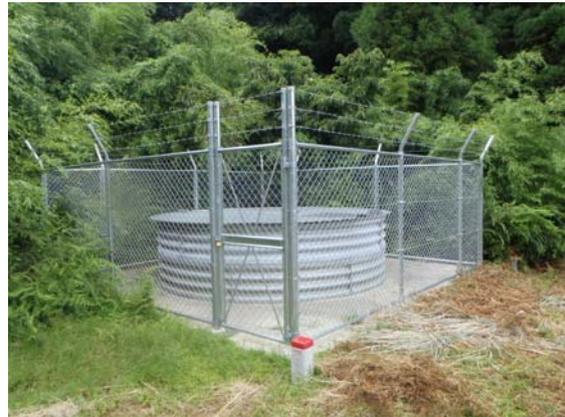
- ・ 第 2 号集水井工
上段集水ボーリングは未施工

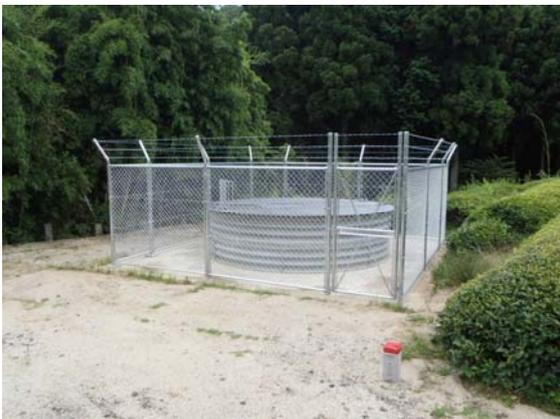
- ・ 第 3 号集水井工

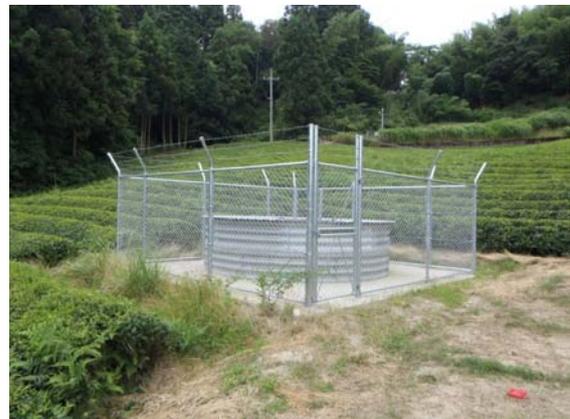
- ・ 第 4 号集水井工

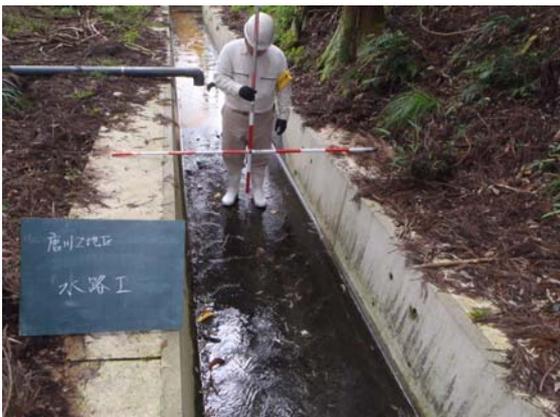
写真 16 . 施工済対策工

- ・ 南側山際水路工

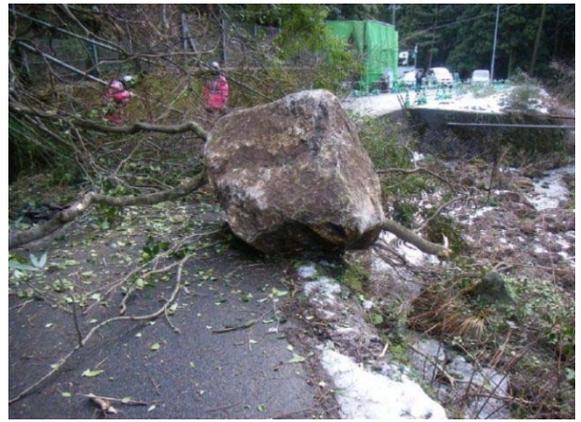
写真-2 平成 21 年 1 月 29 日に発生した落石

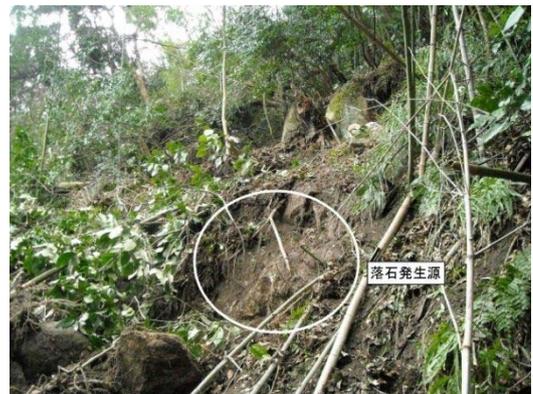
このように、石見銀山の落石は浮石の剥離だけで無く倒木によっても発生している。斜面には同様の危険箇所が多数確認されたことから順次落石対策を行うこととした。この石見銀山で発生した落石の特徴や落石対策の計画について次章に詳細を記述する。

写真-3 落石発生源である倒木状況

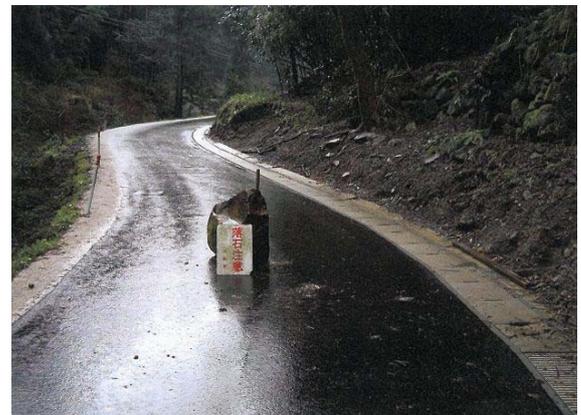
写真-4 平成 22 年 3 月 28 日に発生した落石

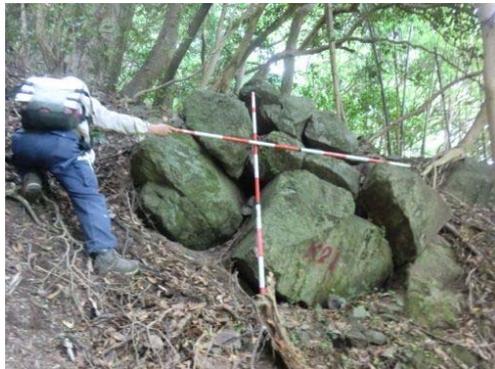
く分布しており、崩壊跡地周辺や部分的な遷急線部では浮石化が目立っている。転石は崖錐として一部みられるほか、立木に止まっているものが点在している。浮石の大きさは、節理の発達した露頭が多いことから、大きくても径 2m 程度(写真-5)までであったが、一部凝灰角礫岩の塊で径 4m(写真-6)におよぶ浮石がみられた。

写真-5 よくみられる浮石群

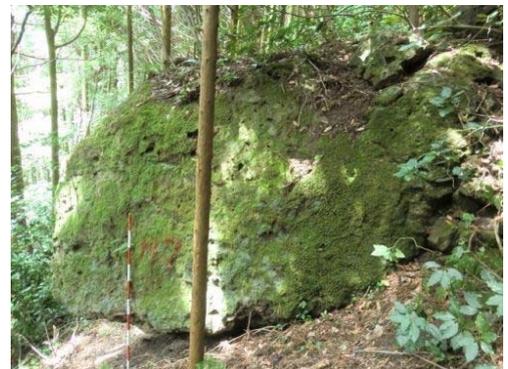
写真-6 最も大きい浮石 (直径4mを超える)

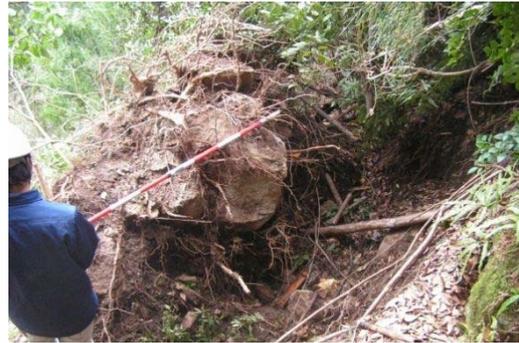
ヤキ, エノキ, シラカシ, スダジイなどが多く生えている。そのため、一部には天然更新がみられるなど健全な自然林ではあるものの、倒木が発生しやすい環境となっているようである。このように倒木が起こりやすい環境下で、強風や着雪により根返りを伴う倒木が発生した場合に、小規模な崩壊を伴い落石が発生するものと考えられる。なお、石見銀山内では要害山南側のような大径木のあるエリアは少なく、当エリアは特殊な環境であることいえる。

写真-7 根返りで発生した転石

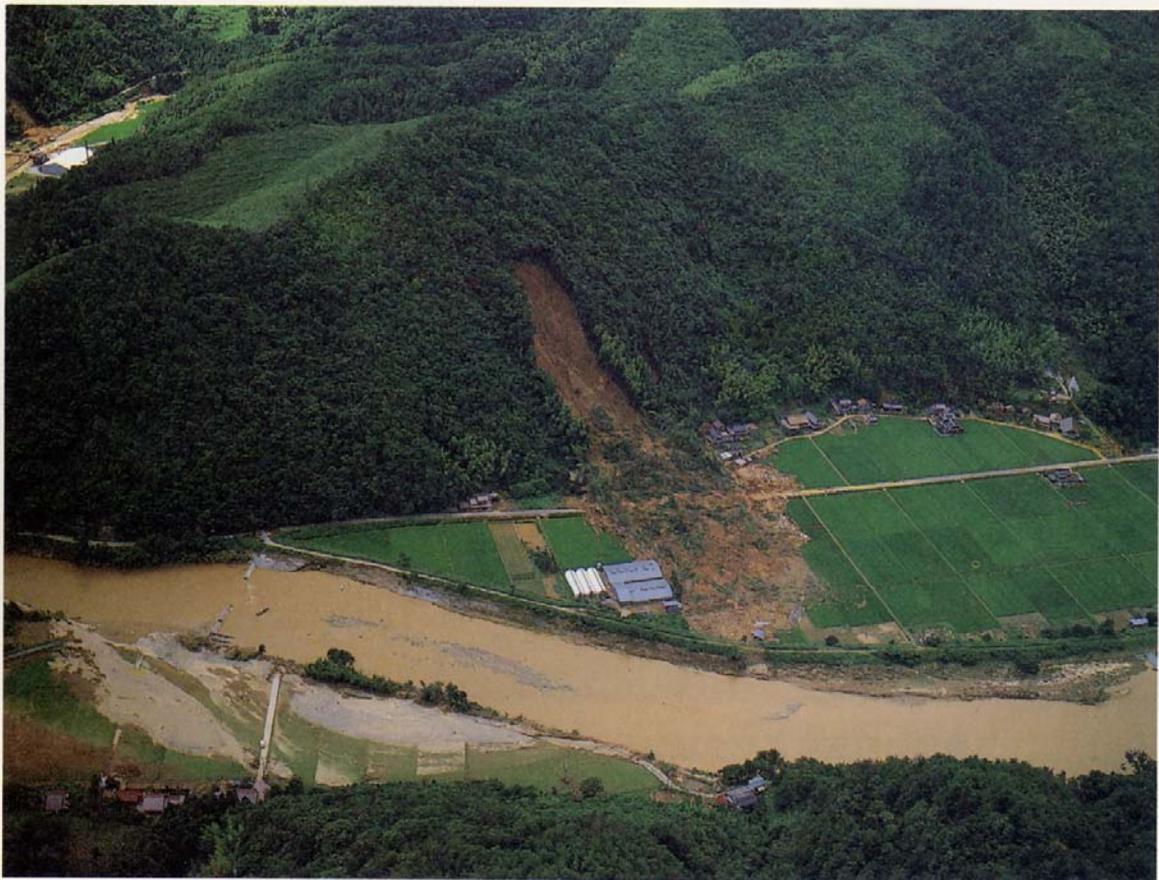
13 時頃、地区の裏山、標高 140m の斜面(平均勾配約 40°)が高さ約 60m、幅約 40m の規模で崩壊した。19 戸ある集落のうち 8 戸が直撃を受けて倒壊し、避難していた 19 人が生き埋めとなったが、4 人は直後に救出されているが 15 人の命が奪われた。

この分散避難した家は、昭和18年の水害(昭和18年9月18日~20日の台風災害は洪水による被害が大きかった。主たる被害地は石西地方で、連続雨量585.7mm、日雨量289.7mm)でも大丈夫だったという安心感、思い込みがあったと思われる。斜面崩壊の素因は、NE-SW・NW-SEの走向きを持つ2系統の破碎帯がV字で交差し、地下水が集中し易い地質構造で、崩壊斜面は地質構造・破碎帯に規制された崩壊(図-6,7)。

写真-4 浜田市穂出町中場地区・斜面崩壊
山陰中央新報社による

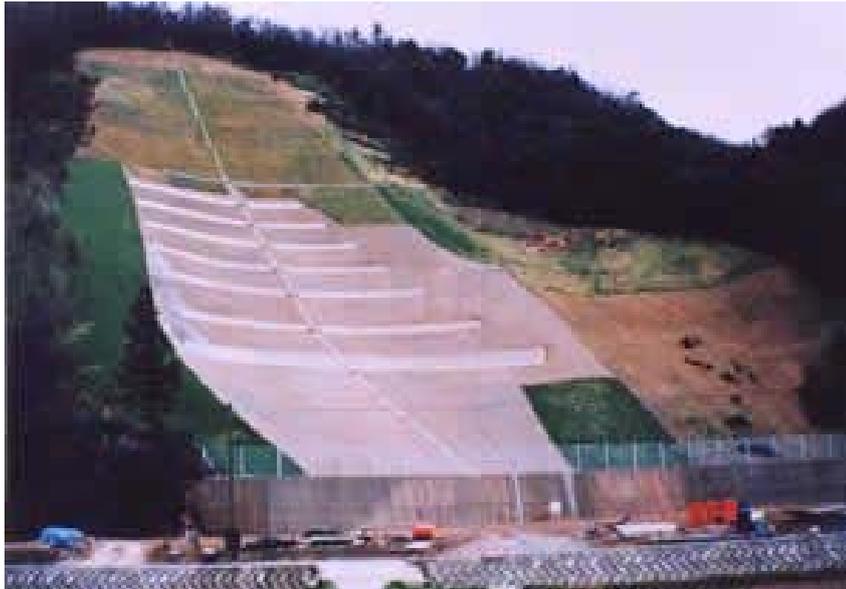
崩壊斜面は，植生の復活が活発で，復旧斜面内での新しい崩壊はないが，竹の繁茂が顕著で，崩壊直後の斜面状況に戻りつつある。特に竹の繁茂方向は，崩壊時に求められた地質構造 $N30^{\circ} E \cdot 30^{\circ} S$ ， $N60^{\circ} S \cdot 45 \sim 60^{\circ} S$ の破砕帯伸び方向とほぼ一致している。一般的に言われている竹の植生と地下水流動に相関があるとすれば，今なお地下水流動はそれなりにあると考えられる。平成 24 年 7 の梅雨明けから降雨量が著しく少ない現状においても横ボーリング孔からの排水が確認されている。この排水状況を簡易的に排水量，排水色を記録・観察することで斜面の安全性を判断し，避難の目安にすることも一方法である。斜面頭部は流紋岩の風化帯で，その層相は礫混じり土から礫質土状である。この不安定部分を崩壊面に沿って排土し，不安定土砂を排除とした斜面勾配は 1:1.3 (傾斜角約 38°) である。植生で表面浸食を防止している。(写真-6)この植生部分も樹木が復活(写真-5)している。崩壊部分の斜面にとって不安定土砂と評価される部分は，それより標高の高い斜面にとっては，斜面先端部分の抵抗土塊としての役割を果たしていたと考えられ，排土による強度低下，風化の進行，降雨条件の悪化等の環境変化による斜面の不安定化が考えられ，中場地区の不安定因子である。これについての説明を技術者として積極的に地域に入って防災意識を高めることが大切である。

写真-6 対策後の全景

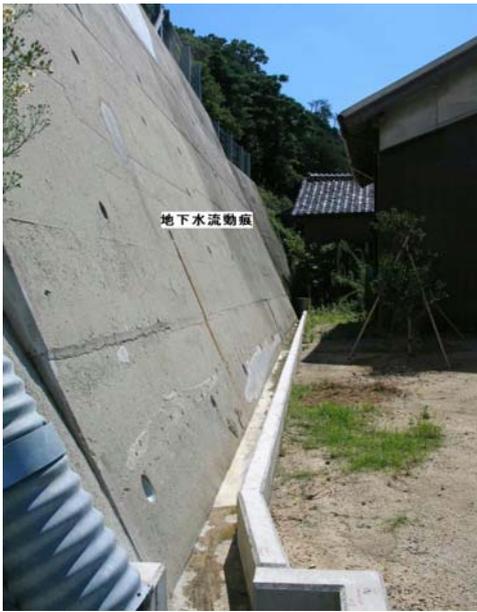
崩壊せずに残っている擁壁には、崩壊斜面直下、敷地より約2m付近の水抜き孔に地下水流動痕がはっきりとしている。(写真-9) 流動痕の高さからすると、地下水流動層は敷地より高い位置で、降雨時に湧水があったと思われる。この湧水点を観察することによって、湧水状況、量、色等の変化に気づき、避難する意識付けができたかもしれない。

被災地上方で人為的に平坦面が造成されて地表水の地下浸透が容易になった部分もあるが、道路が建設されて地表水排除が速やかなった部分もある。地表水の流下環境に大きな変化を生じているが、浸透水の集中は流紋岩質火砕岩層の走向・傾斜傾向と地形から、崩壊斜面への地表水・地下水の集中は集水域に連続する構造的流路の存在を導入することが自然のように思う。(写真-9) 構造的流路としては東西方向の節理面、あるいは断層面(図-11)が考えられる(写真-10)。

写真-9 擁壁に残る地下水流動痕

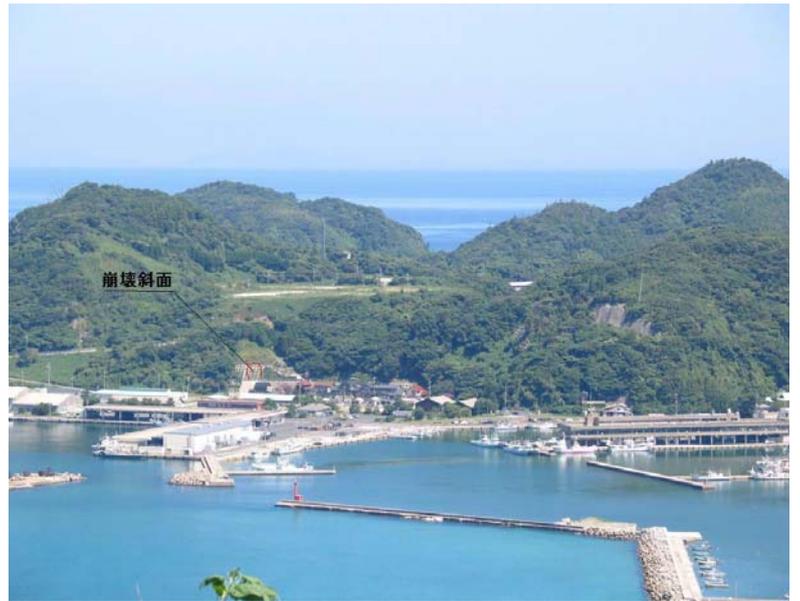
写真-10 被災地の縁景

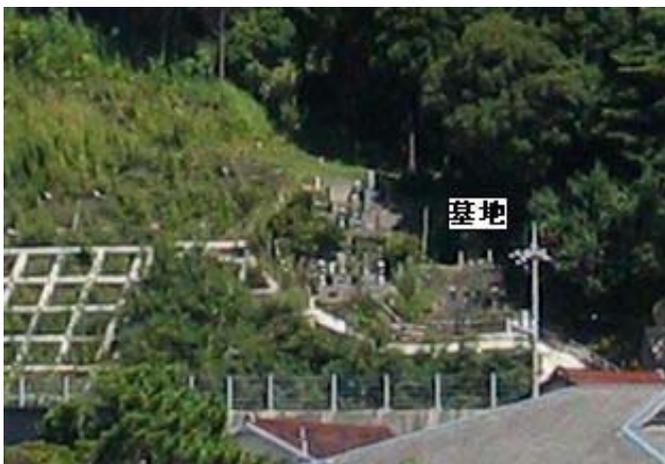
写真-12. 墓地

落石，がけ崩れに対応した工事が概成したことによる住民の安堵感はこの地域においても同じように，「これで安心だ」という潜在意識となっている。しかし，埋葬形式が土葬であった時代からの墓地が防護施設の直上にある。その斜面脚部は土水路で，集水面積は小さいが地表水が一番集中するところである(写真-12,-13)。

この土水路の側方浸食による小規模崩壊から拡大して墓地斜面の崩壊にもつながりかねない。墓地のある斜面は局所的であるが崩壊物は石塔を含むものとなり破壊力は大きい。

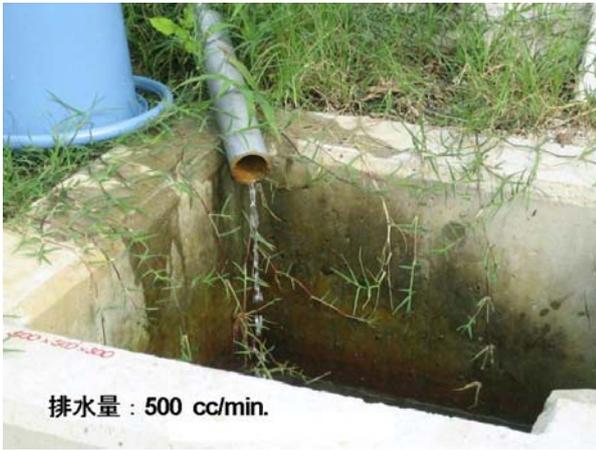
写真-14. 崩壊斜面・擁壁背面の排水

崩壊斜面・擁壁背面から毎分 500cc の排水量が確認されることと擁壁には地下水流出の痕跡もあるように、元々ここは地下水の露頭箇所であったが擁壁によって隠されたと考えることもできる。

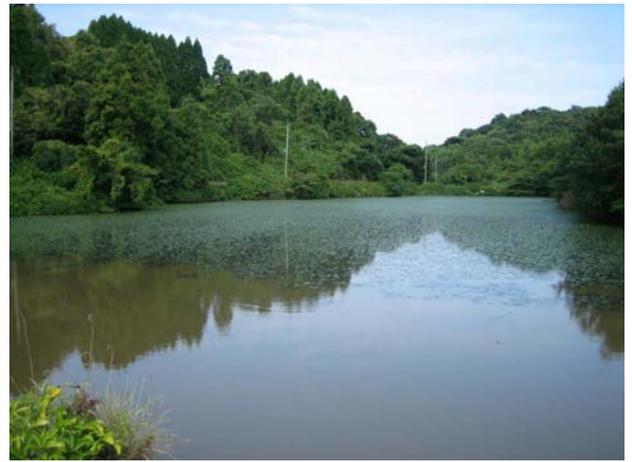
決まり文句を並べるように崩壊メカニズムをまとめているように思われる。恵曇地区の斜面崩壊について私見を述べた大きな理由は，降雨状況と降雨ピークと発生時刻との大きな時間的空間，発生場所の地形，地質・地質構造から特異な崩壊形態と考えるからである。構造的に連絡性があるならば，崩壊斜面での湧水と小原池の水が連続し，ダルシーの法則もあり得るのではないか。

写真-15. 小原池
