# 防災施設の維持管理と長寿命化のめざすもの

# 高速道路の防災施設の老朽化対策

## 橋梁分野における長寿命化計画と維持管理について

# 地すべり防止施設の長寿命化について

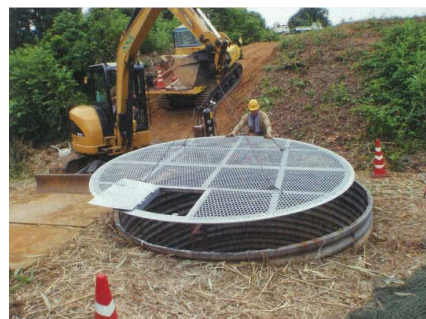
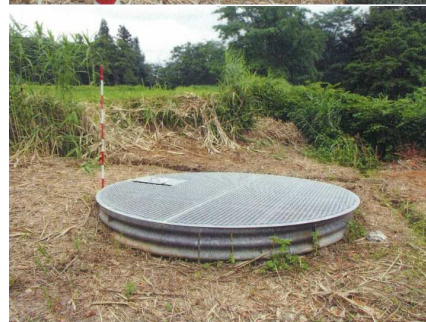
損傷状況: ライナープレート製集水井の天蓋が腐食し、穴が開いた状態となっている。  
 補修内容: 腐食し穴の開いた天蓋を新しい物と交換した。  
 原因: 経年劣化(雨水や天蓋上に堆積した枝葉に含まれる水分など)  
 当初施工年度: 昭和46年  
 劣化確認年度: 平成24年  
 施工後経過年: 41年  
 補修年度: 平成26年

○新しいエキスパンドメタル蓋に交換

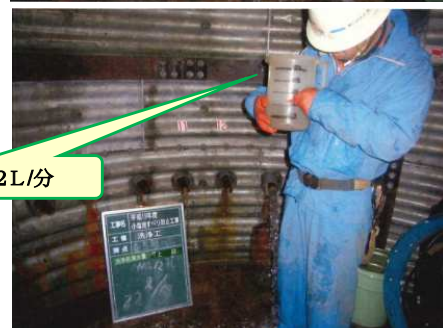
施工前: 2.2L/分

損傷状況: ボーリング暗渠工(集水ボーリング)が目詰まり等により集水効果の低下が生じた。  
 補修内容: 集水ボーリング孔の孔内洗浄を実施した。  
 原因: 目詰まり物質の付着  
 当初施工年度: 平成13年  
 劣化確認年度: 平成17年  
 施工後経過年: 4年  
 補修年度: 平成19年

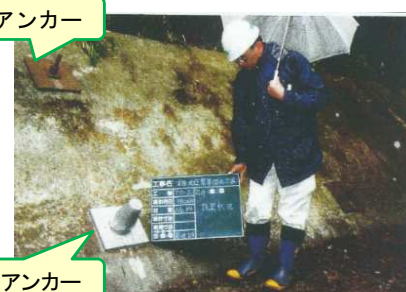
既設アンカー

損傷状況：アンカー工に再緊張をかけた際、2本が破断した。  
 補修内容：破断、もしくは破断の恐れのある4本を再設置した。  
 原因：経年劣化  
 当初施工年度：—  
 劣化確認年度：平成18年  
 施工後経過年：—  
 補修年度：平成19年

○アンカー工の再設置

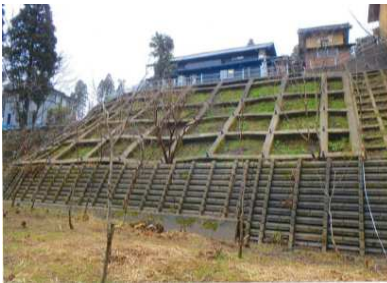
損傷状況: 既設のアンカー工で当初設置時よりさらに深い深度で発生した地すべり活動に起因して部分的にアンカーの浮き上がりが発生した。

○アンカーの浮き上がりが発生

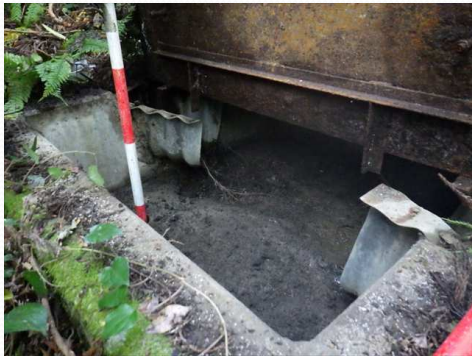
土砂堆積（集水枿）

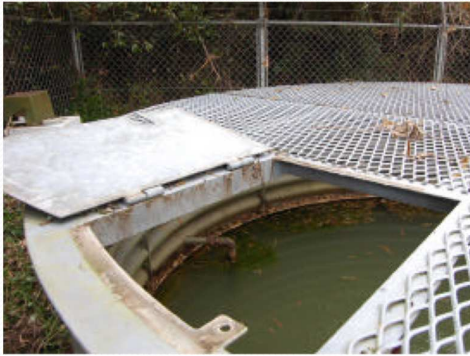
湛水

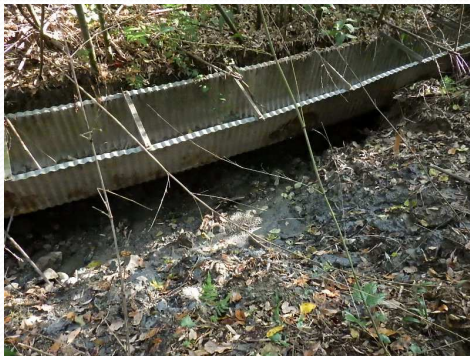
洗掘
