2010年7月庄原市土砂災害 四学会(地すべり、土木、地盤工学、砂防) 合同調査概要速報

調査日:2010年8月19~20日

(社)日本地すべり学会参加メンバー 福岡 浩(京都大学防災研究所) 向井信之・星野由典(建設技術研究所) 池田 学(エイト日本技術開発)

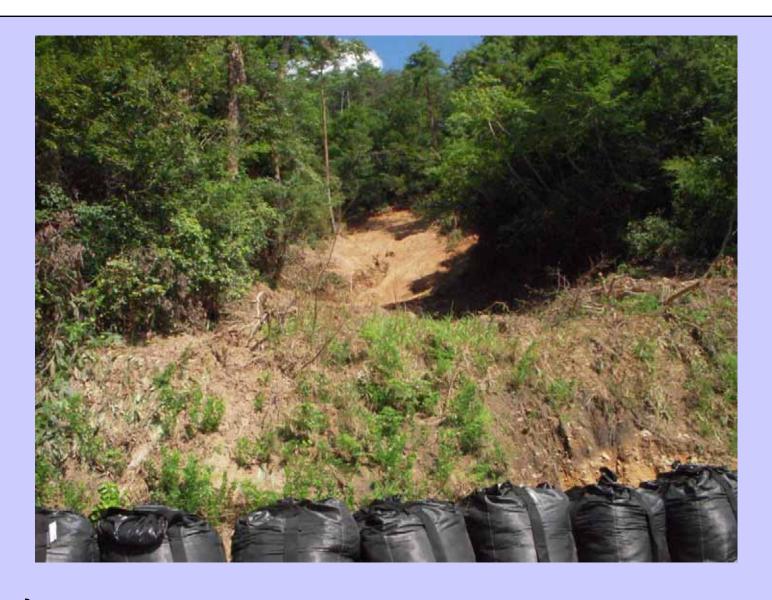
2010年8月19日 県道中迫川北線(大戸~先大戸)の斜面崩壊

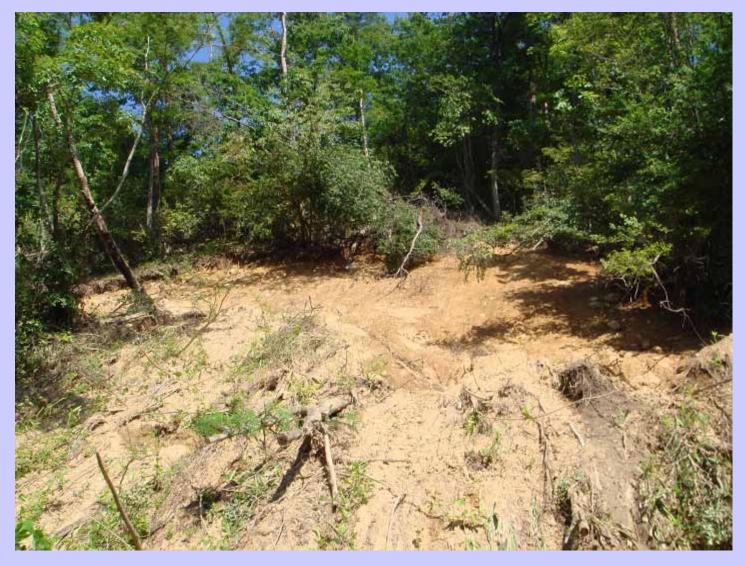
県道中迫川北線(大戸~先大戸)の北側法面表層数10cmの流出

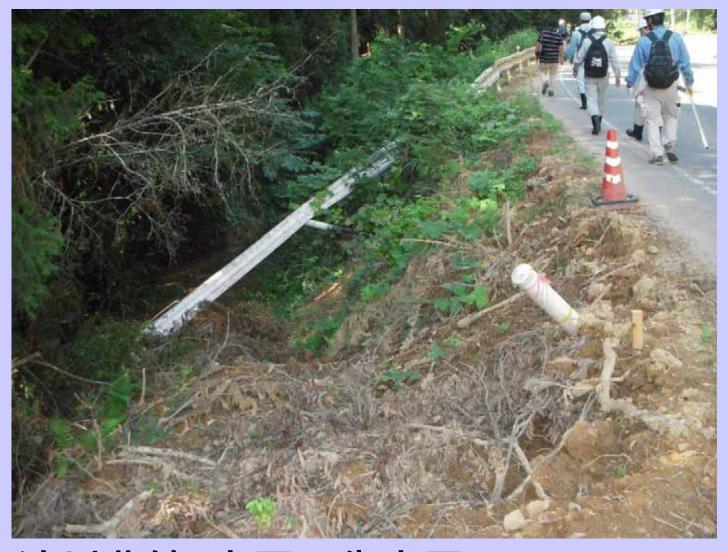
県道中迫川北線(大戸~先大戸) ガードレールの被災

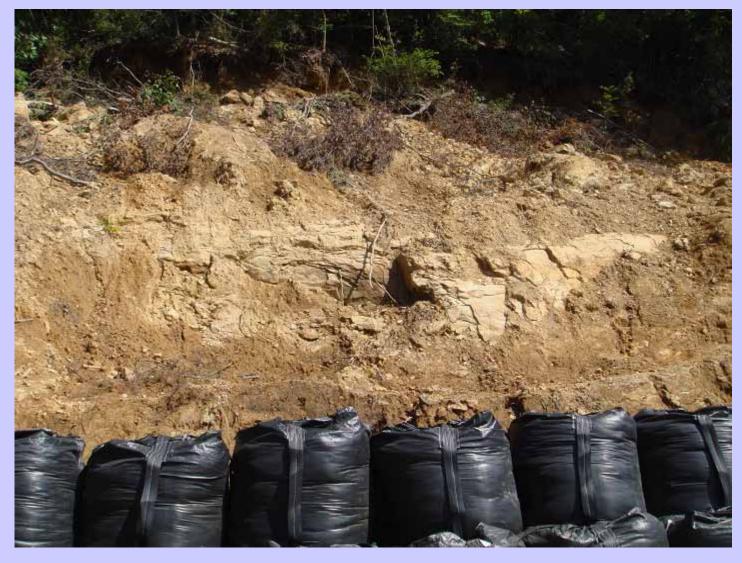
県道中迫川北線(大戸~先大戸)の北側法面 表層すべり背面の風化流紋岩

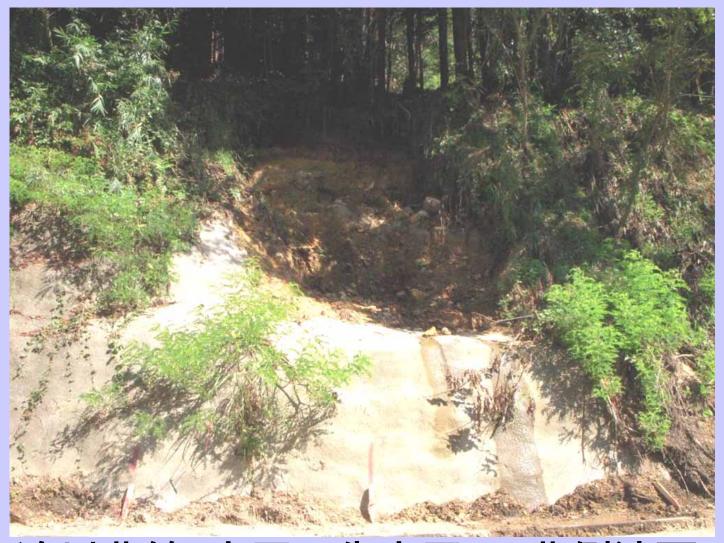
県道中迫川北線(大戸~先大戸)の北側法面 吹付上部の小規模な崩壊

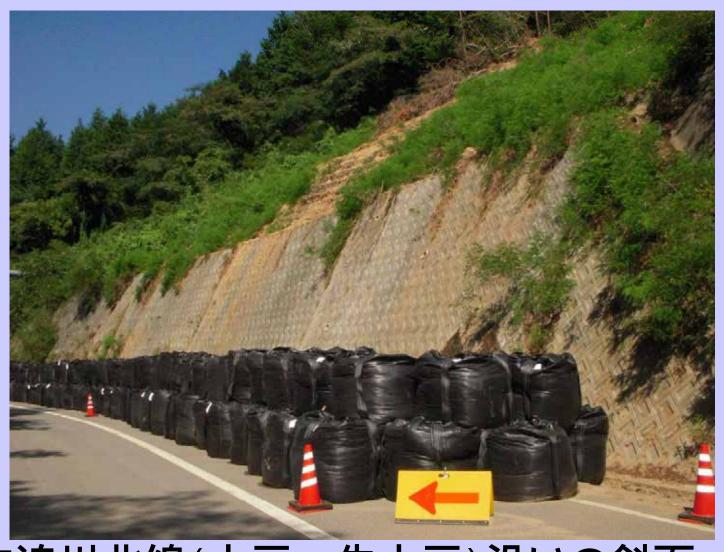
県道中迫川北線(大戸~先大戸)沿いの斜面 大型土のう(黒)による応急対策

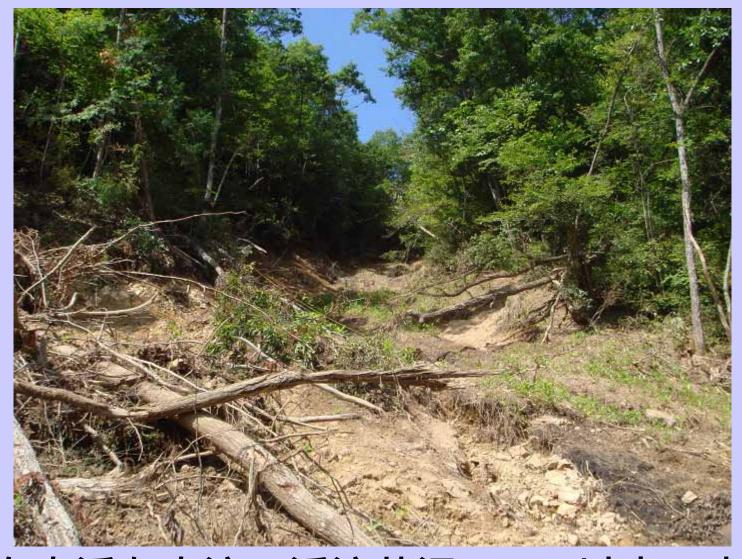
大戸川右支渓左支流の渓流状況.10cm以内の表土流失が認められる.背面に角礫状の風化流紋岩.

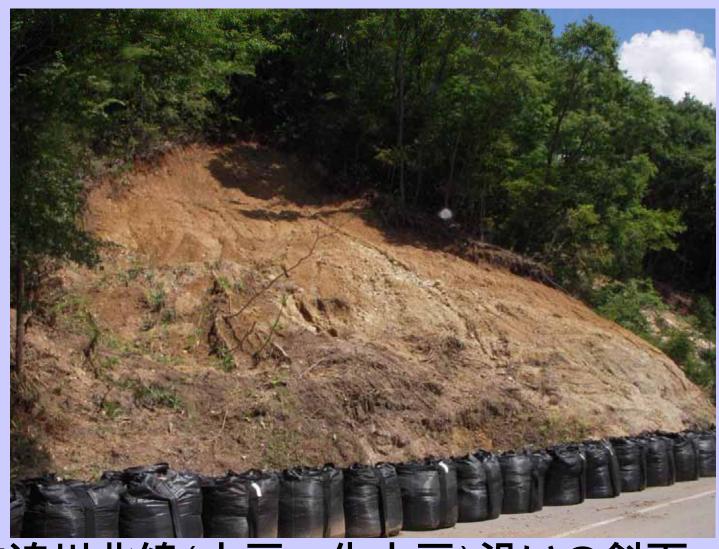
県道中迫川北線(大戸~先大戸)沿いの斜面 鉛直深さ1m未満の崩壊

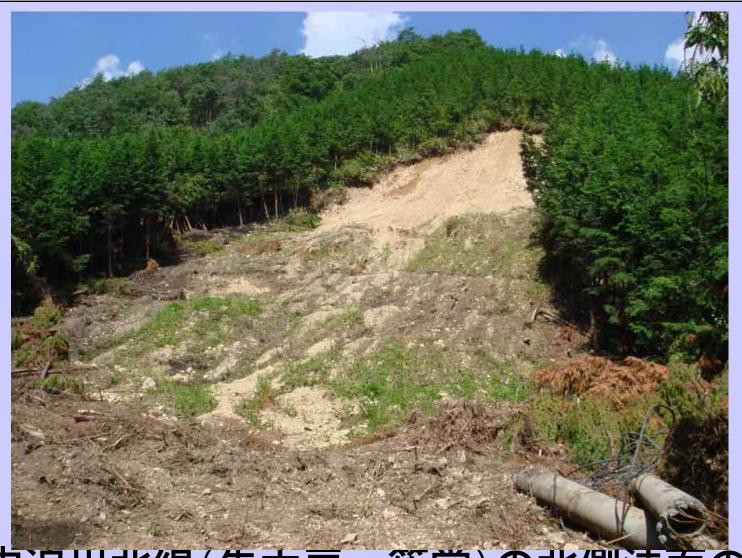
県道中坦川北線(先大戸~篠堂)の北側法面の状況 谷地形でなくても表層崩壊が見られる.表層1m以内 が滑落後、上部で表層背面の土砂が流失した模様.

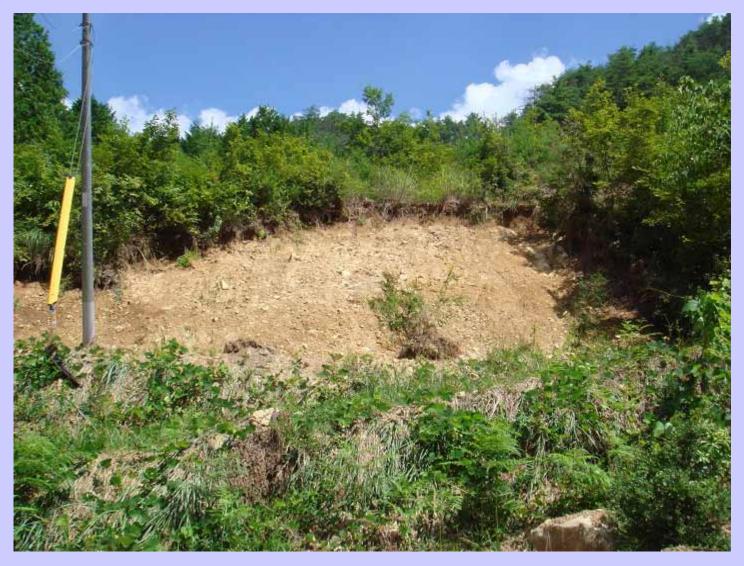
県道中迫川北線(先大戸~篠堂)の北側斜面の状況 谷地形でないところにも、ご〈小規模の崩壊が見られる.

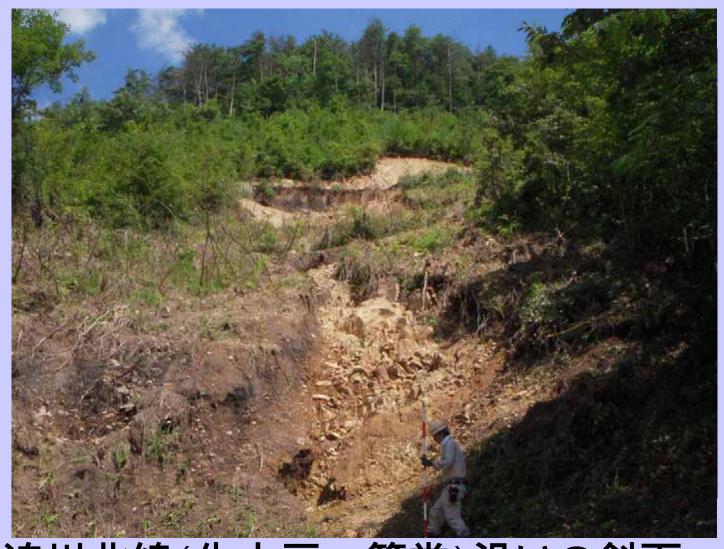
県道中迫川北線(先大戸~篠堂)沿いの斜面 流水による侵食が進行している

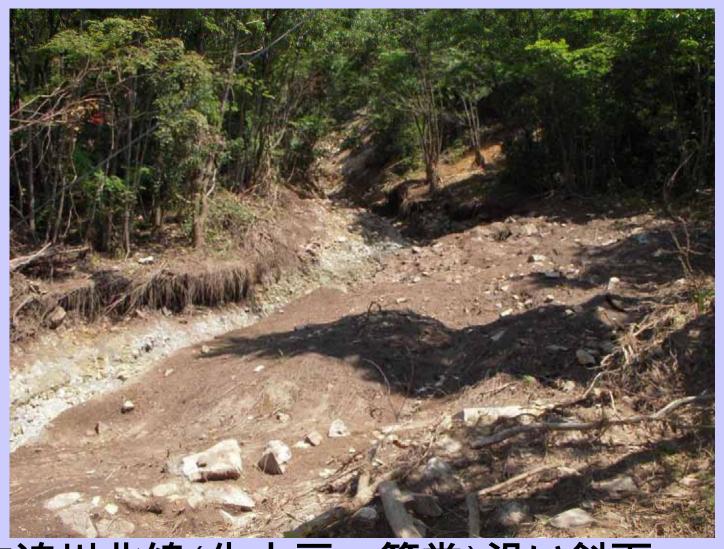
県道中迫川北線(先大戸~篠堂)沿い斜面 侵食が生じている

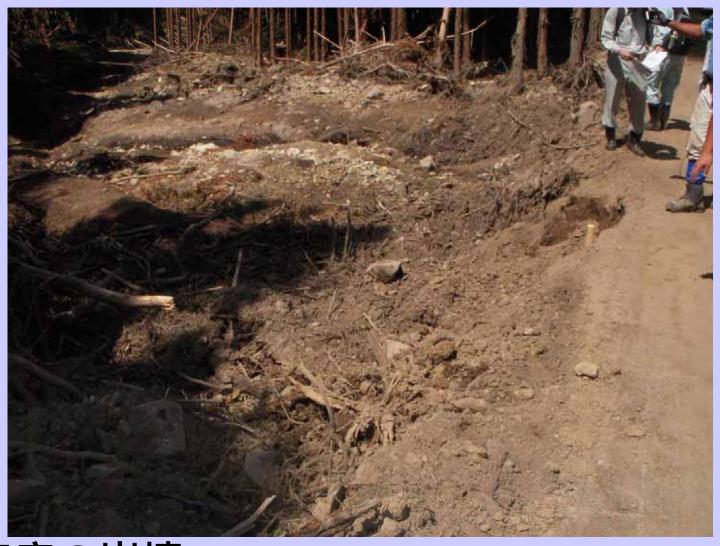
県道路肩の崩壊

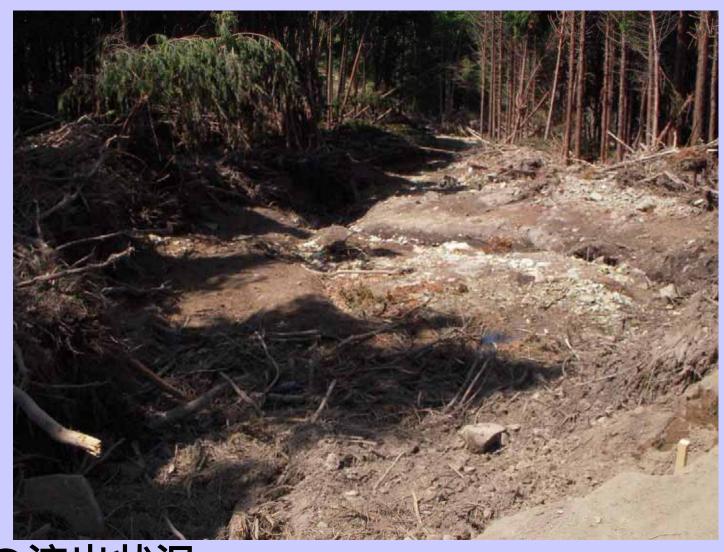
土砂の流出状況

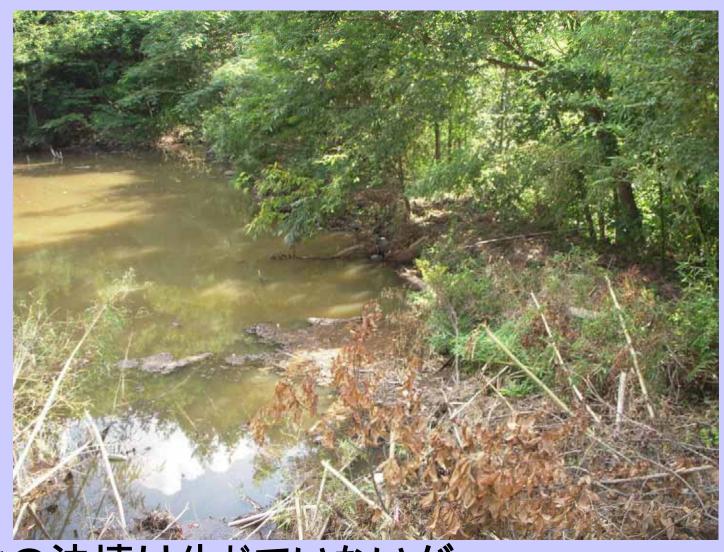
ため池の決壊は生じていないが、 越流した形跡がみられる

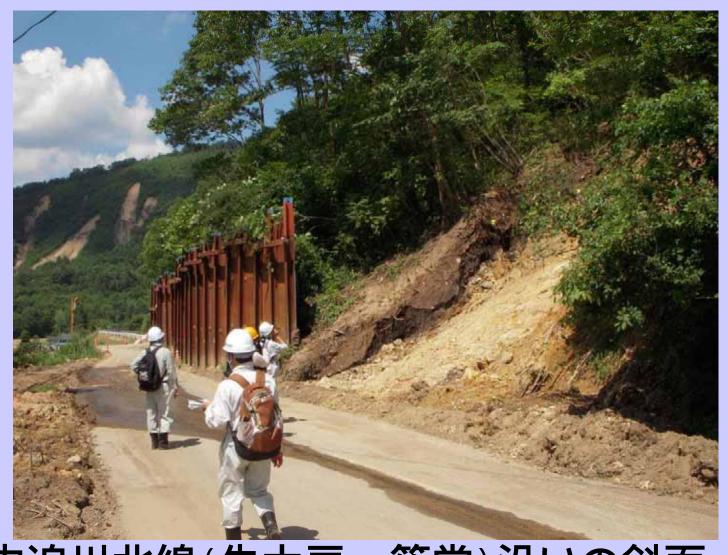
県道中迫川北線(先大戸~篠堂)沿いの斜面 施工中のり面隣接斜面の崩壊

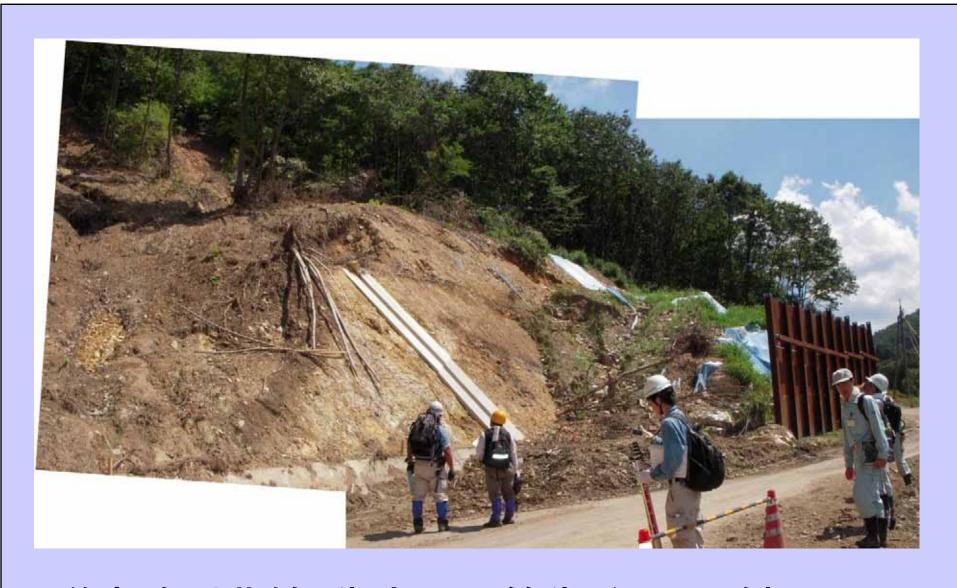
県道中迫川北線(先大戸~篠堂)沿いの斜面 施工中のり面の被災(工事は中断)

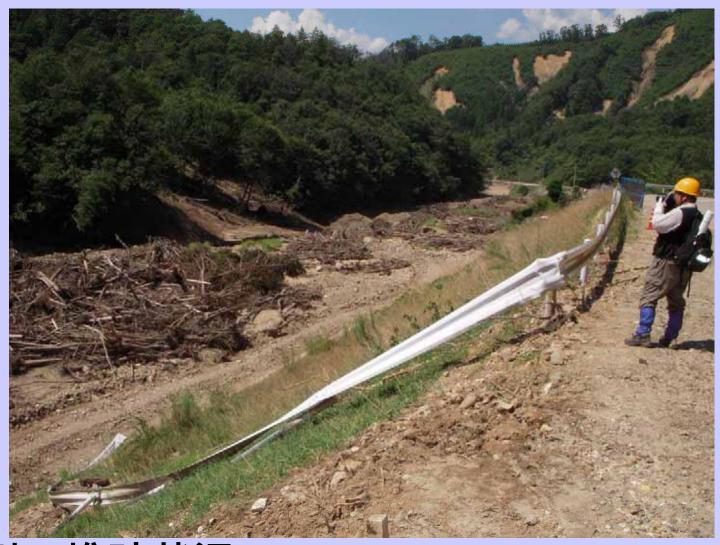
篠堂川の堆砂状況

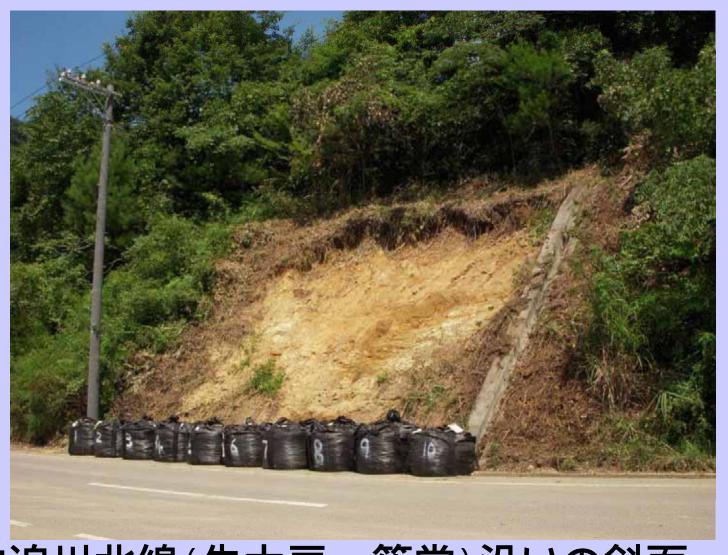
県道中迫川北線(先大戸~篠堂)沿いの斜面のり面の被災、直線状のすべり

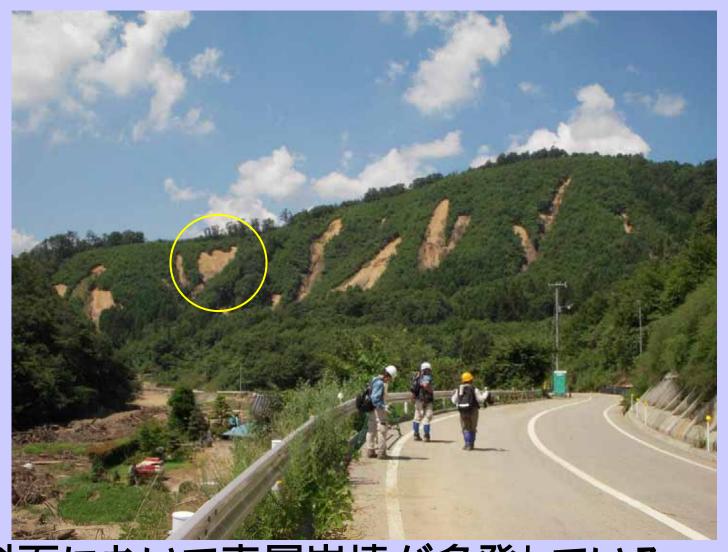
急傾斜面において表層崩壊が多発している

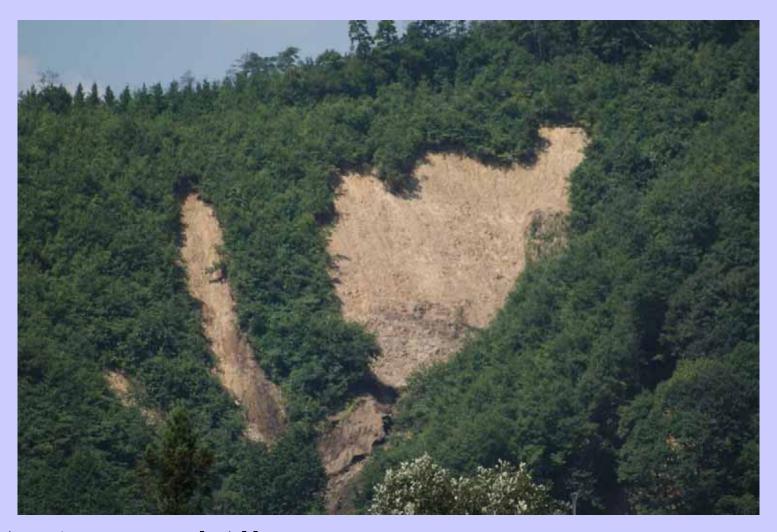
崩壊深さは1m未満? 直線的にすべっているように見える

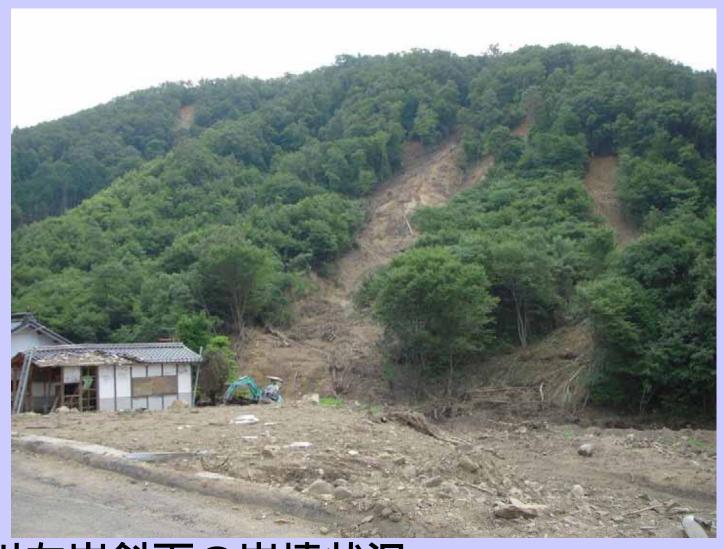
篠堂川左岸斜面の崩壊状況

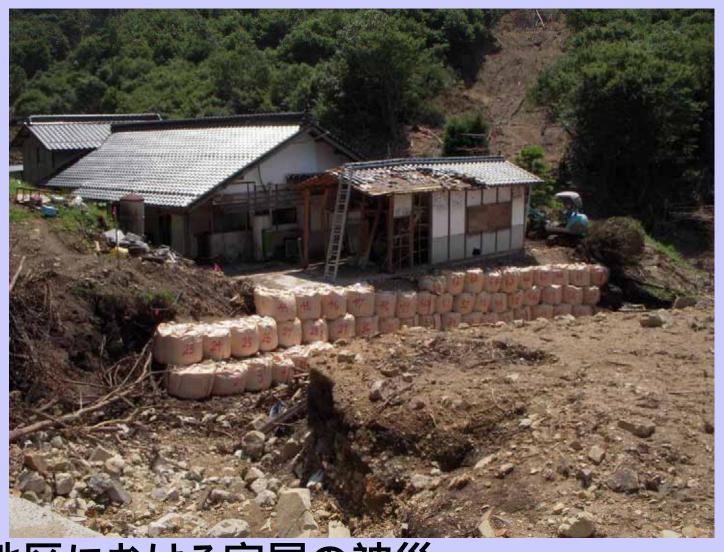
篠堂地区における家屋の被災 写真右下側の家屋は全壊(死者1名)

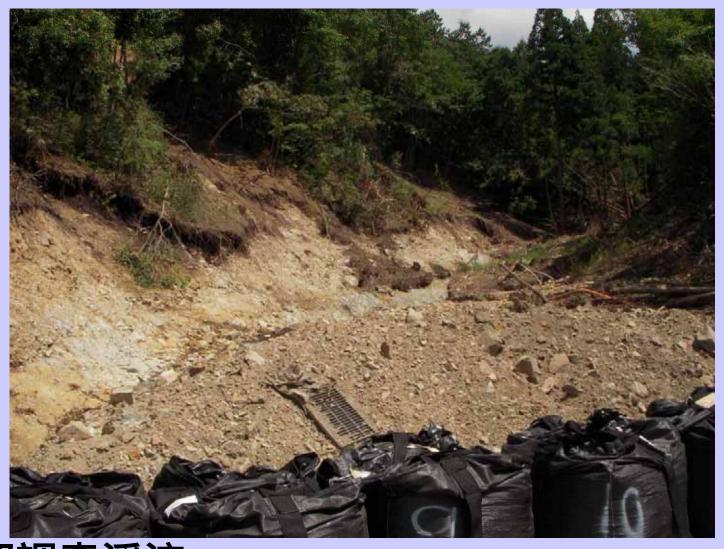
源頭部調査渓流 渓岸侵食により表土が崩落している

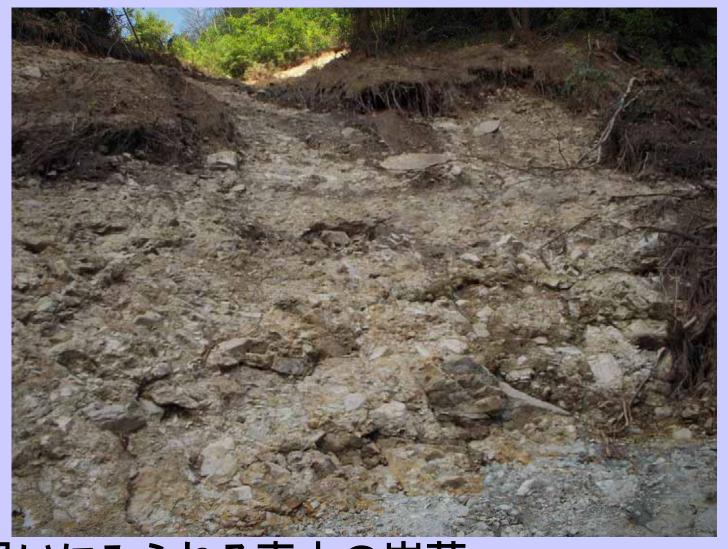
渓流沿いにみられる表土の崩落 上位斜面で崩壊が発生している

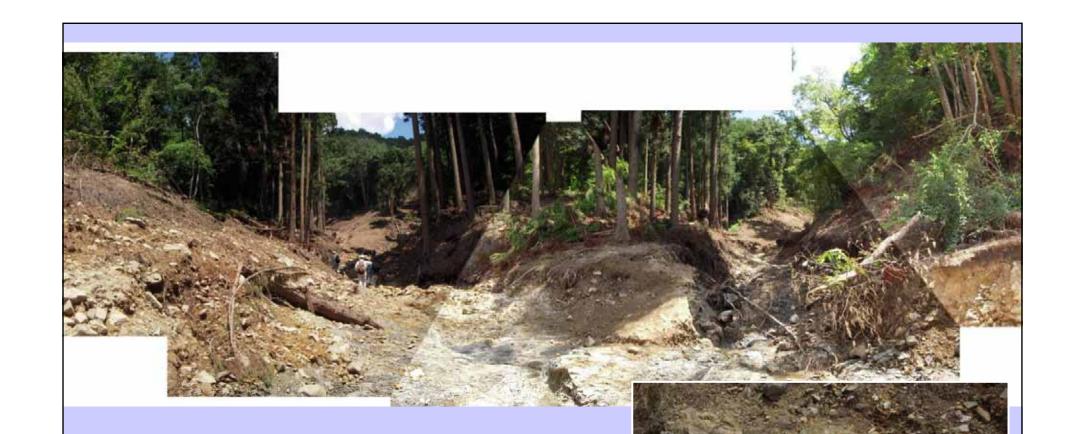
渓流の合流地点

断層により、基盤岩は所々破砕質となっている

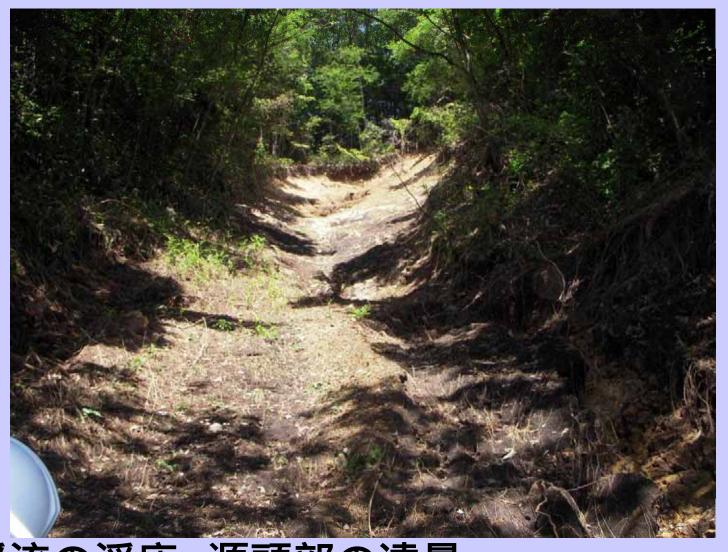
調査渓流の渓床、源頭部の遠景 尾根直下に位置する源頭部は2段の崩壊からなる。

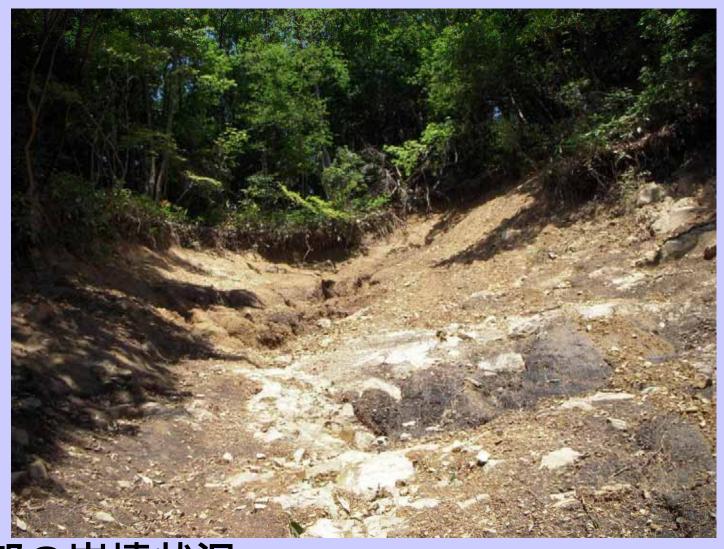
源頭部の崩壊状況 位置は8ページ(Google Earthの図) 上のA点

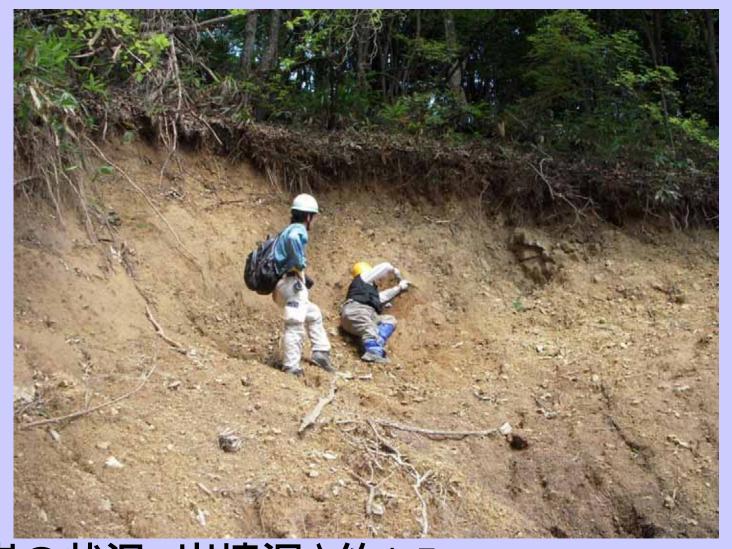
滑落崖の状況、崩壊深さ約1.5m 滑落崖には土砂(礫混じ)砂質シルト)が露出

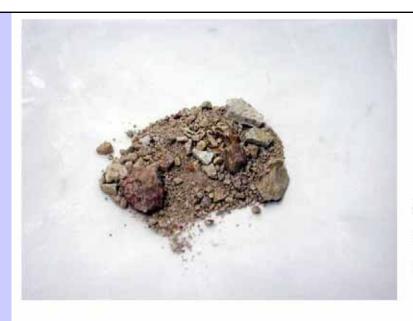
残渣状況 亜角礫主体、風化度合のやや異なる岩片混 じる

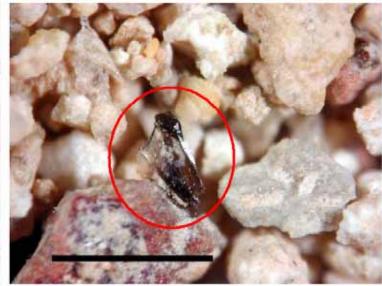
実体顕微鏡観察下写真 バー:1mm 約0.6万年前に降下したアカホヤ火山ガラスを確認(赤丸)。 まったく移動を伴っていない風化土とは考えにくい。

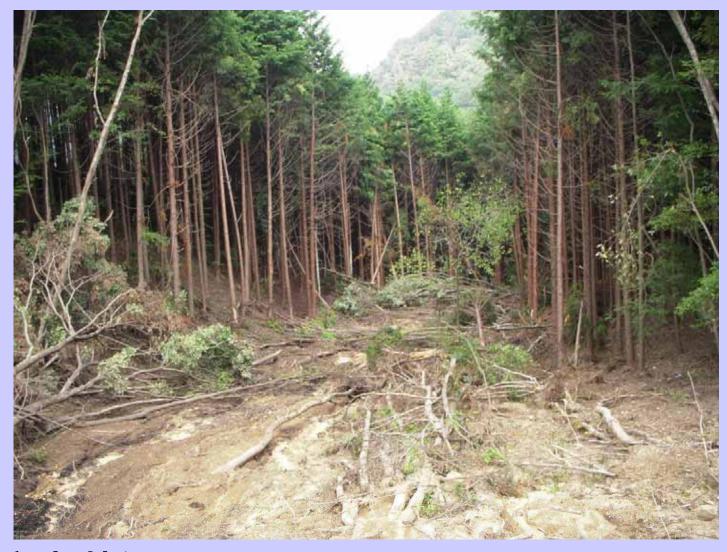
土砂流出状況 斜面途中で減速、停止している

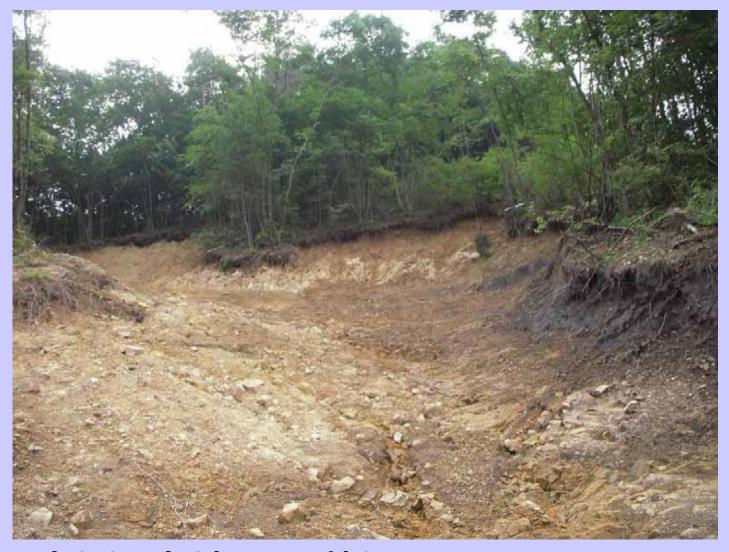
篠堂川支渓 崩壊面の状況 崩壊深さは約1.5m

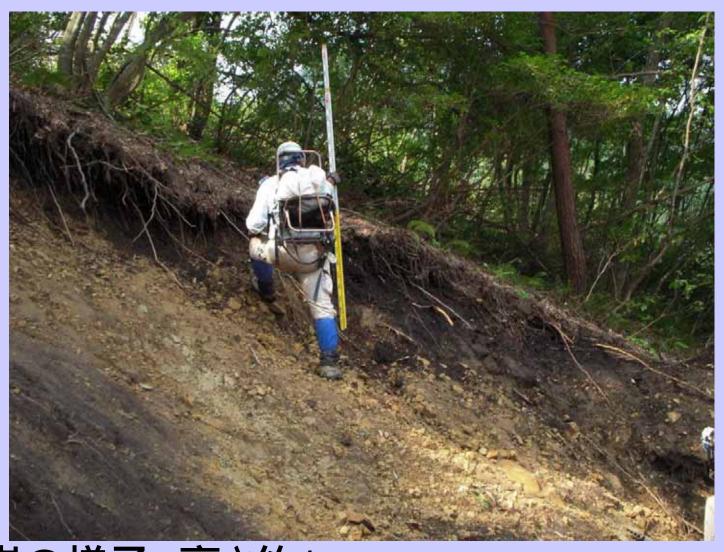
側方崖の様子 高さ約1m 表層は黒ボクに覆われている

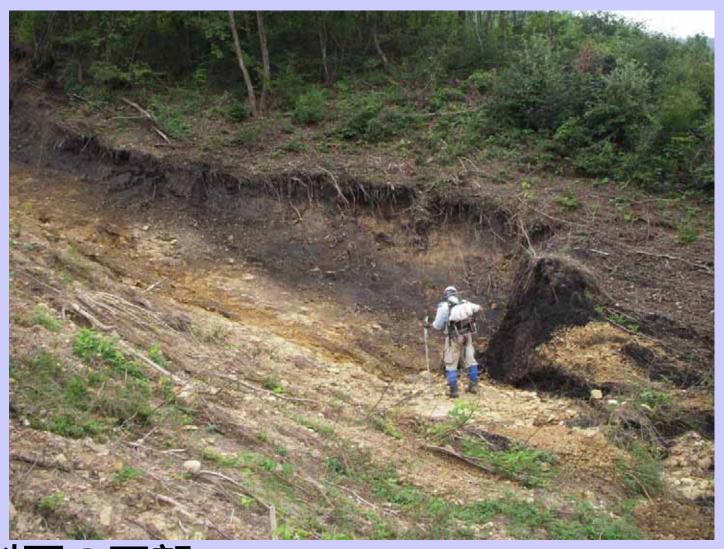
崩壊斜面の下部 黒ボクを含む表層土砂がやや厚くなっている

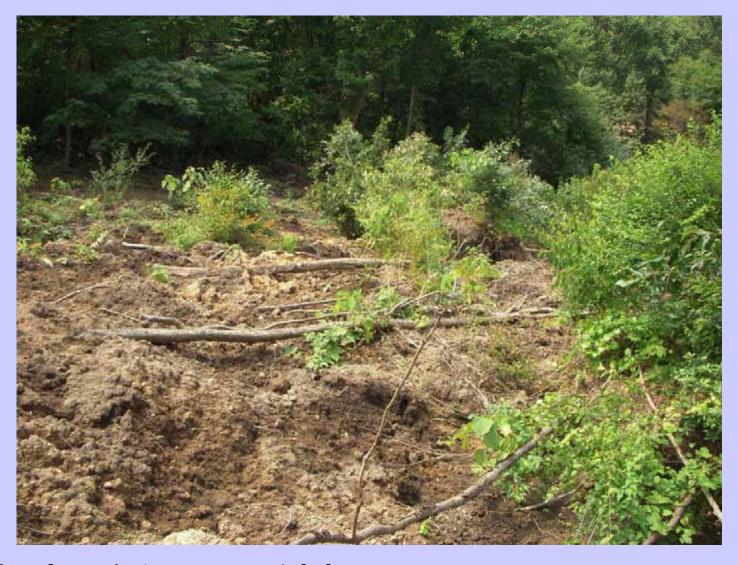
流出土砂は緩やかに波打っている 若木を乗せた表土が浮島のように点在している

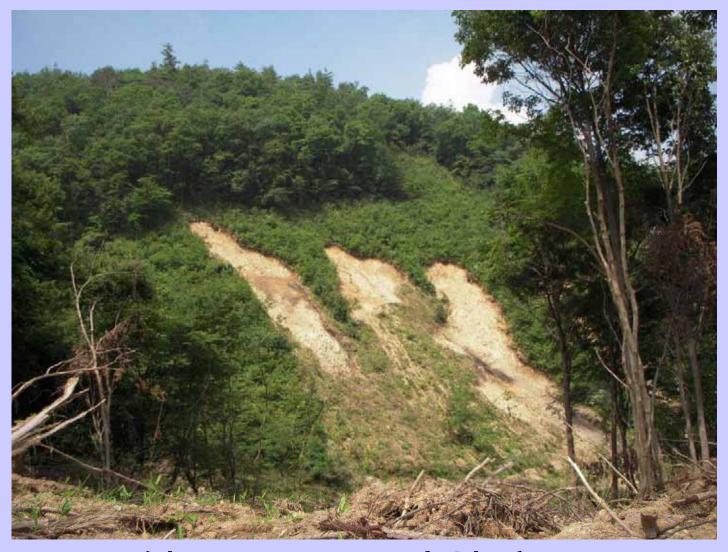
植生の異なる斜面(かつての崩壊跡?)において 崩壊が発生、表層1m程度が崩落している

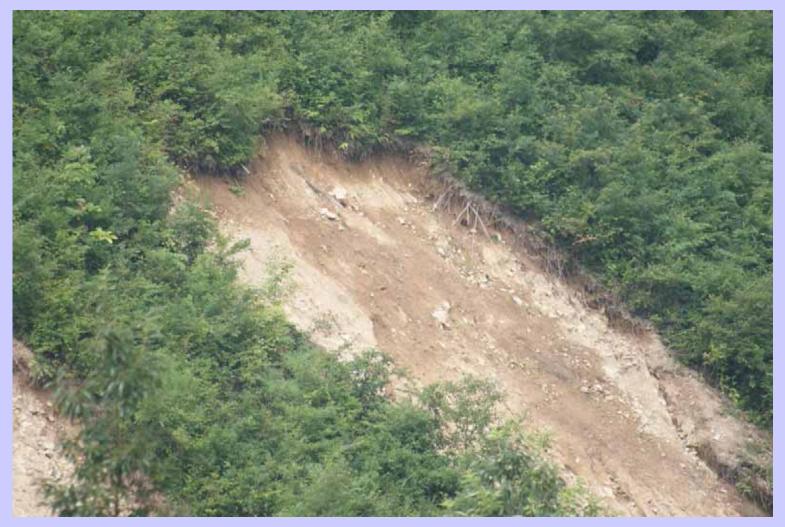
直線状にすべっているように見える

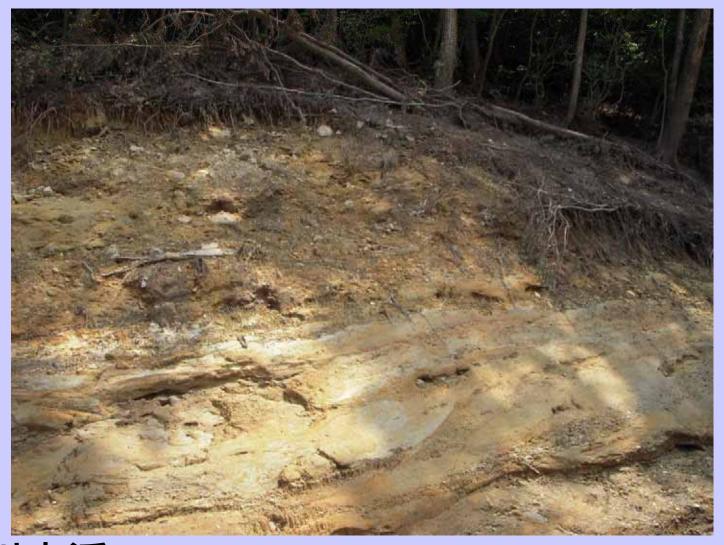
大戸川支渓 渓岸に露頭する備北層群

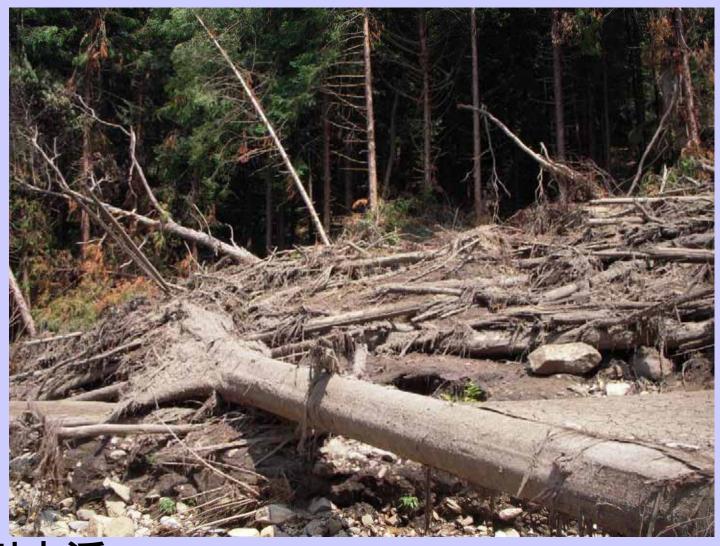
大戸川支渓 流木の堆積状況

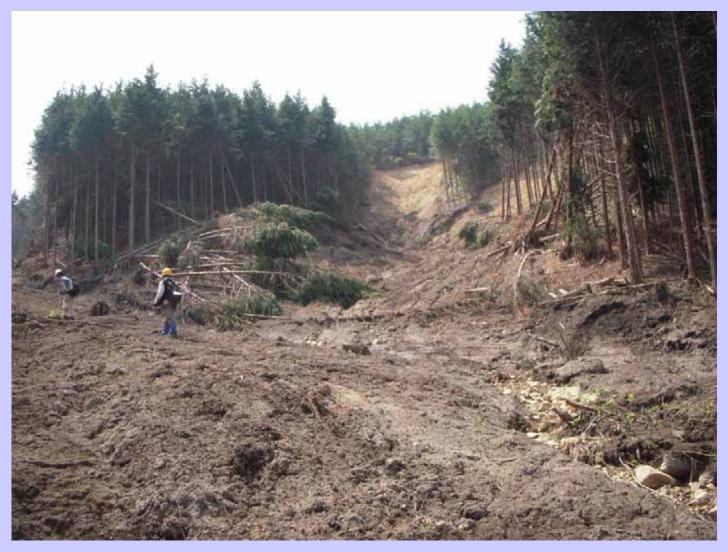
大戸川支渓沿い斜面の崩壊

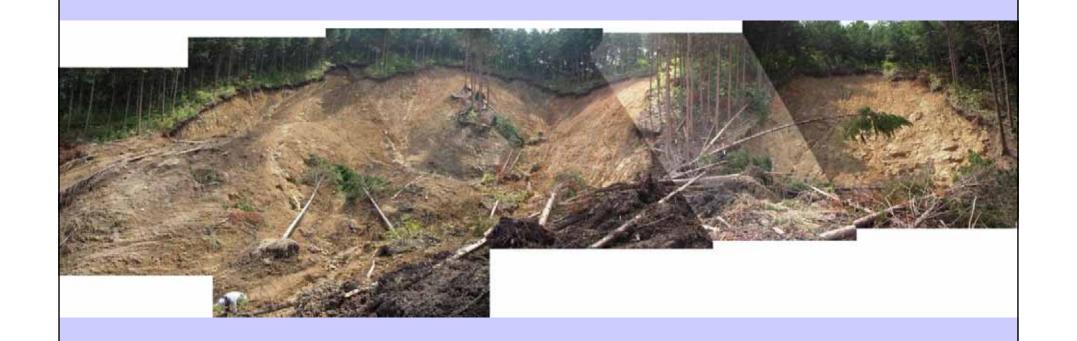
大戸川支渓 源頭部 滑落崖は連続しているが、凸部に表土が残る

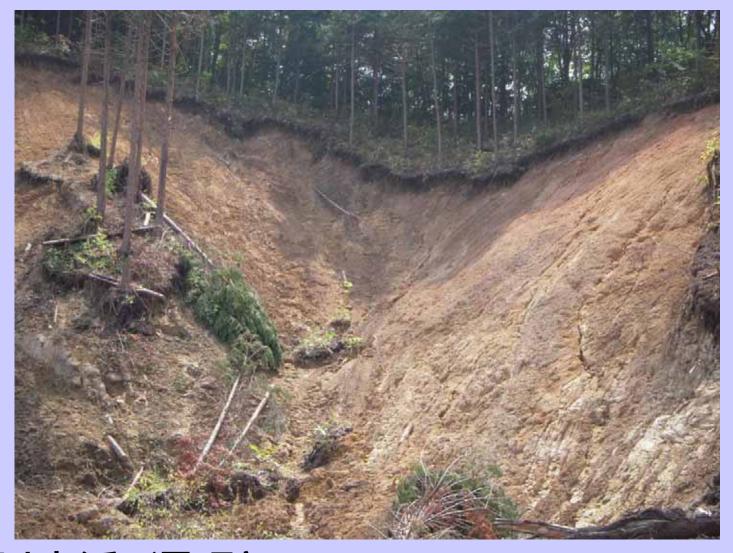
大戸川支渓 源頭部 深さ1m程度であるが、崩壊幅は広い

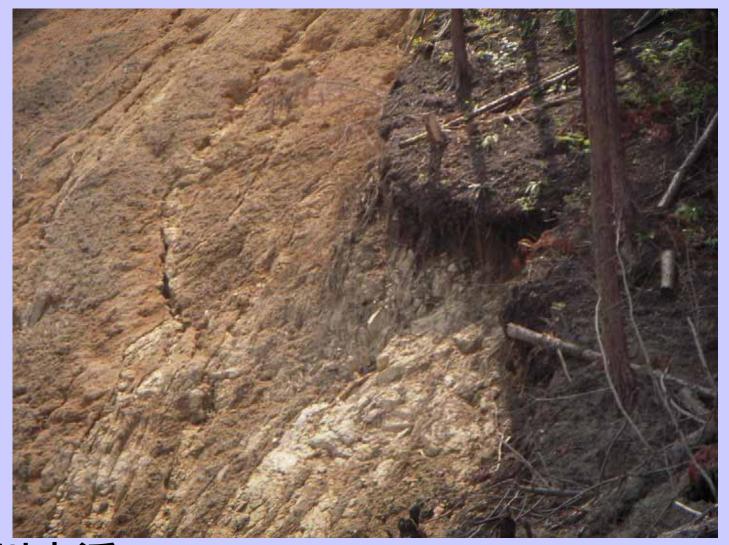
大戸川支渓 崩壊面には基盤岩が露出
